老教工宿舍屋面防水紧急维修的方案

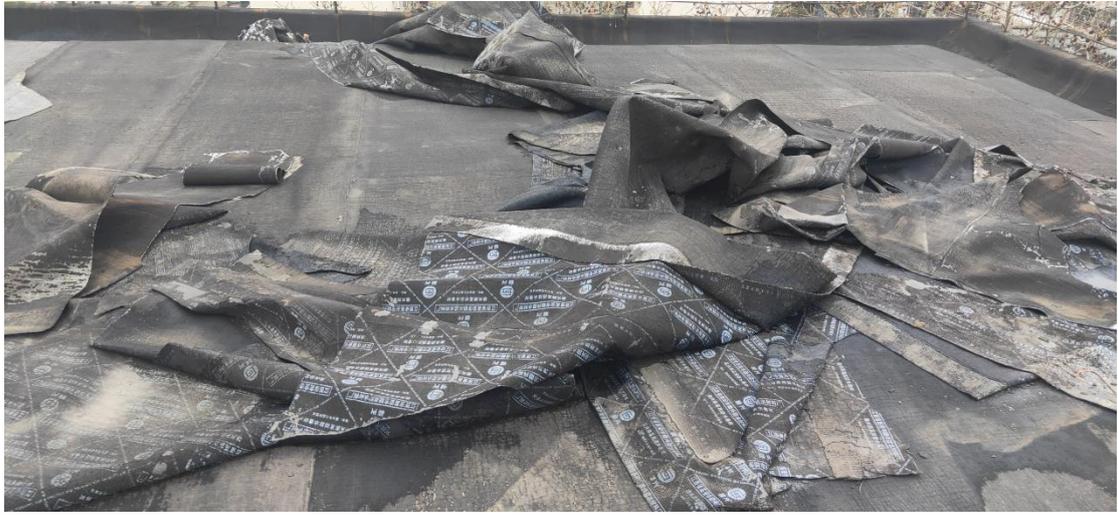
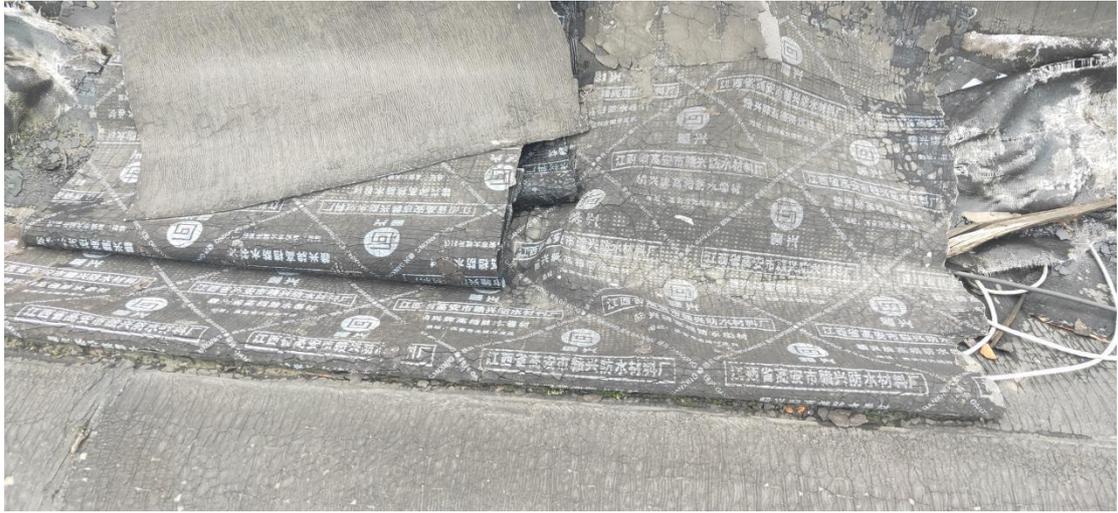
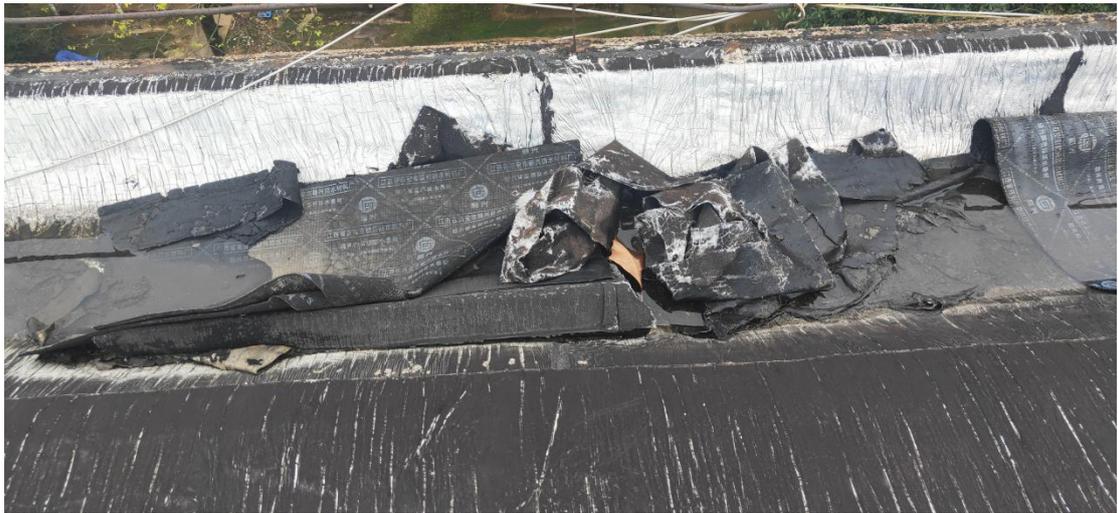
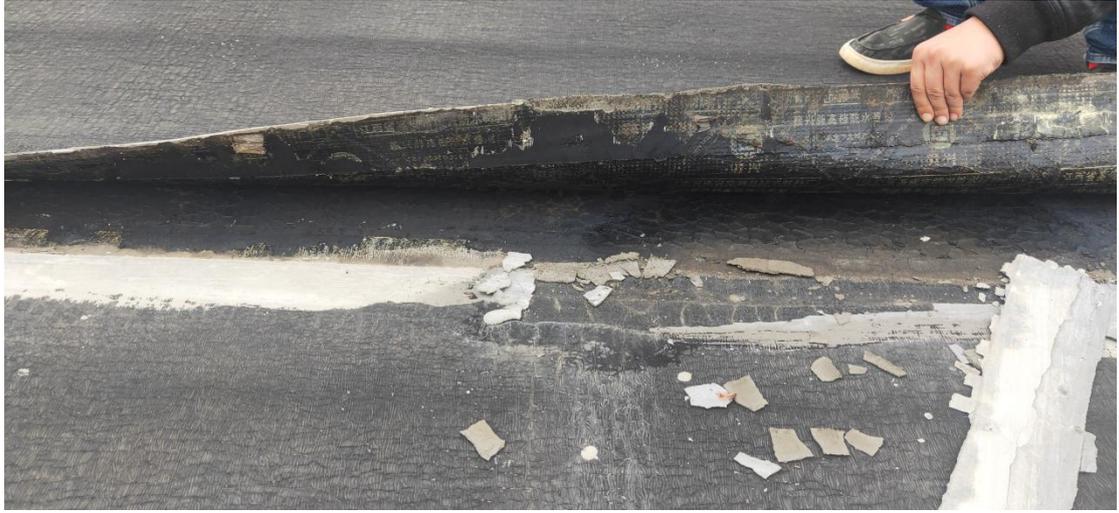
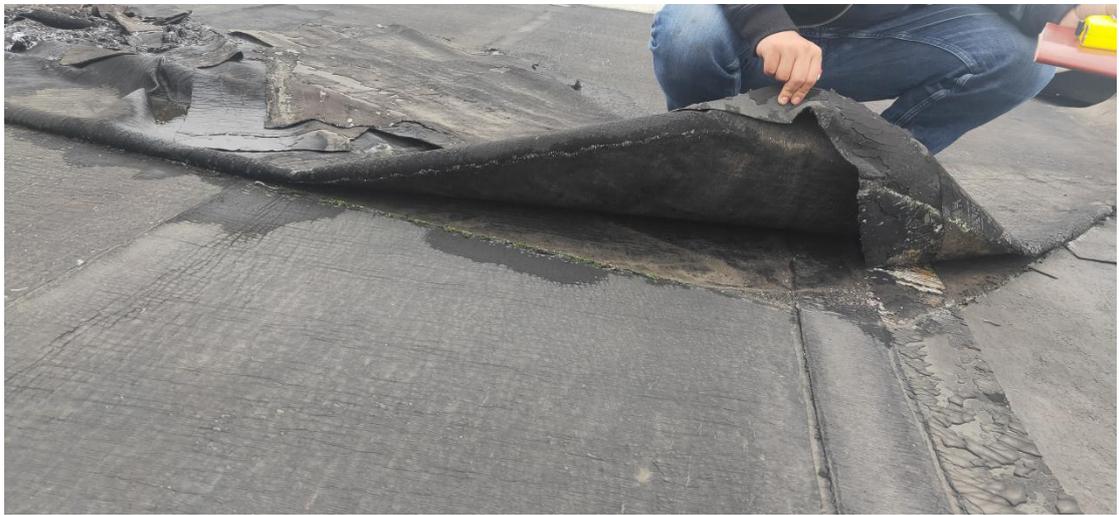
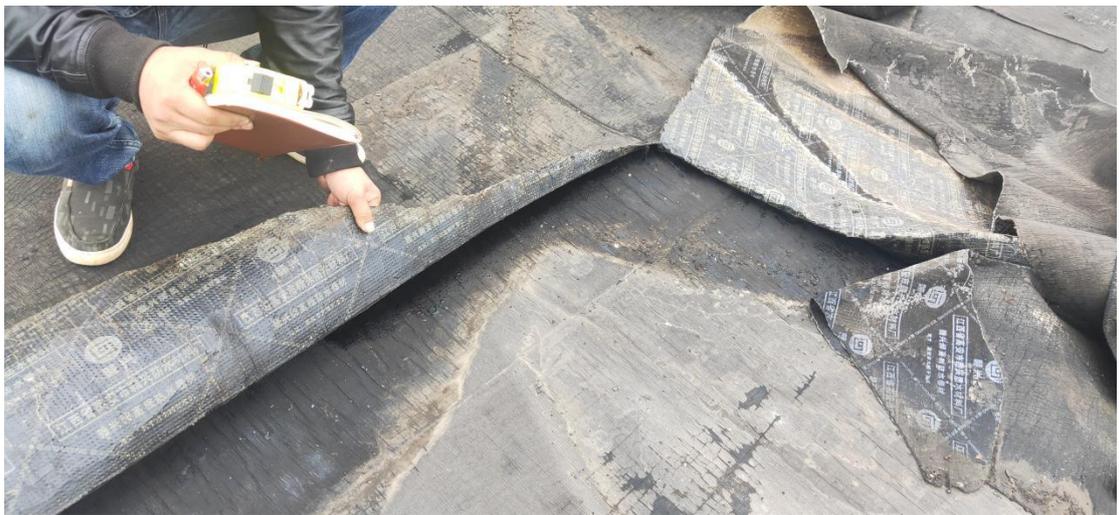
老教工宿舍屋面防水现状图

现有的三栋老教工宿舍屋面因防水年久失修，自然风化而导致的严重漏水，四楼的教职工及其他住户每逢雨水天气便需使用盆具接水，无法正常居住，拟定紧急维修方案如下：

1. 拆除三栋老教工宿舍屋面双层防水卷材层，长 42m、宽 11.5m，约 1449m²；
2. 清理屋面沙土，约 14.7m³；
3. 清理排水沟 321m。

1. 三栋宿舍的屋面都存在部分区域结构层破损，需使用混凝土找平，约 315m²；
2. 屋面涂刷防水涂料，约 1449m²；
3. 屋面涂刷黑色高浓度的冷底子油，有效与屋面、卷材相融合，约 1449m²；
4. 铺贴 3mm 厚聚酯胎弹性体 SBS 高分子卷材防水，上女儿墙顶，约 1449 m²；
5. 因老教工宿舍建筑和居住环境的特殊性，需要考虑从地面搬运约 1449m²的防水卷材、防水涂料以及黑色高浓度的冷底子油至老教工宿舍屋顶的二次搬运费；
6. 将所有工程垃圾清运至离学校五公里之外的垃圾厂，共计约 30m³。
